# Inventarisatie bomen in Schalkwijk

## 1. Samenvatting

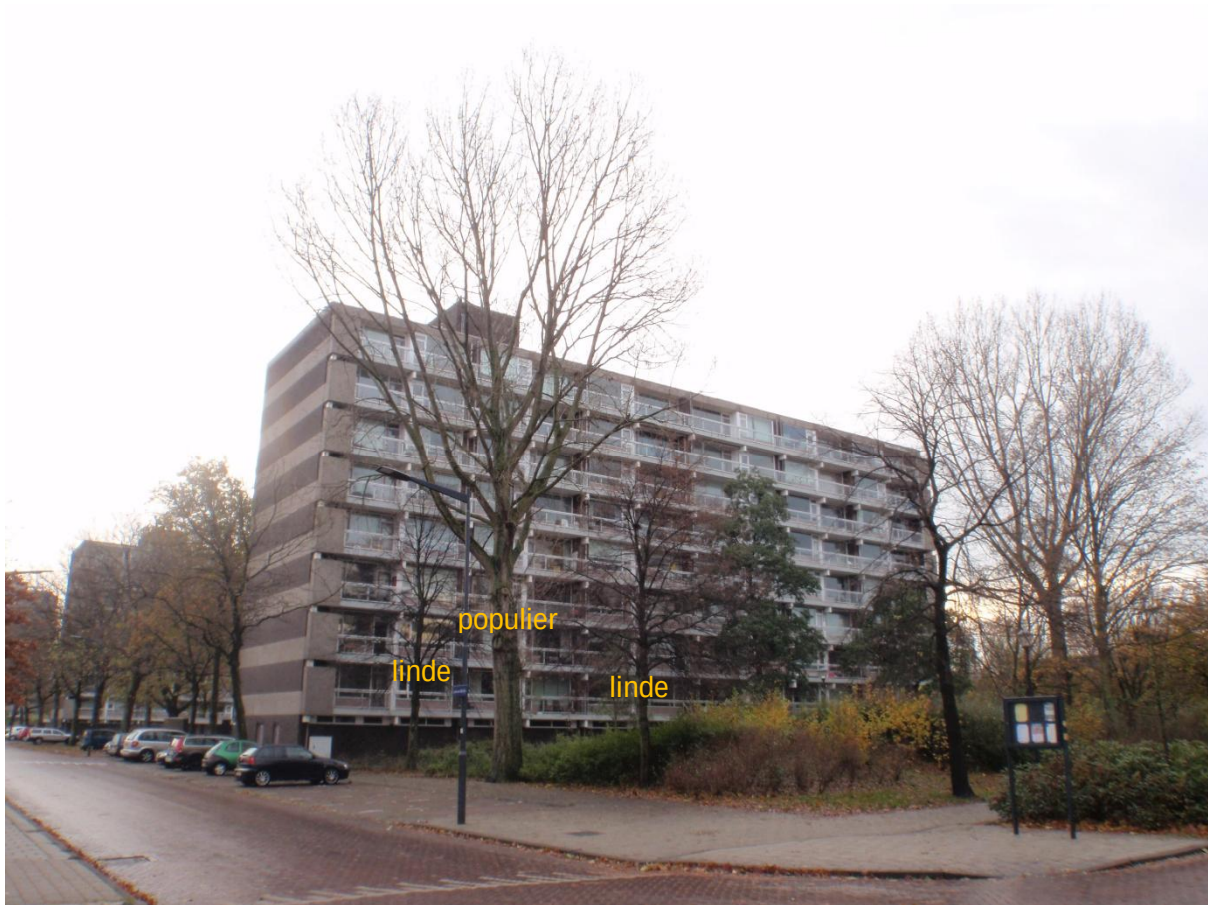
Op veel plekken staan grote aantallen bomen op korte onderlinge afstanden. Dit probleem doet zich zowel voor bij rij- en laanbeplantingen als boomgroepen. De korte onderlinge plantafstanden leverde bij aanplant als jonge bomen snel een groen beeld op voor de wijk. Veel van deze bomen zijn inmiddels echter flink uitgegroeid en beconcurreren elkaar (zie foto 1 op pagina 10). Een gevolg van de korte onderlinge plantafstanden is dat door lichtconcurrentie meer takken afsterven. Ook kan de dichte plantafstand leiden tot eenzijdig en niet goed ontwikkelde kronen (verminderde esthetische waarde). Voor een goede groei en ontwikkeling van de duurzame kan een oplossing zijn om dunningen uit te voeren. Voorbeelden van locaties waar bomen dicht op elkaar staan:

Foto 1: Lindes onder de kroonprojectie van een grote populier (Laan van Berlijn, Europawijk).

- Onderzoeken op welke locaties dunningen gewenst zijn (voor zowel park- als woongebieden) en vastleggen van uitgangspunten voor dunningen (bijvoorbeeld als kronen elkaar hinderlijk raken in een bomenrij de bomen om en om weghalen).

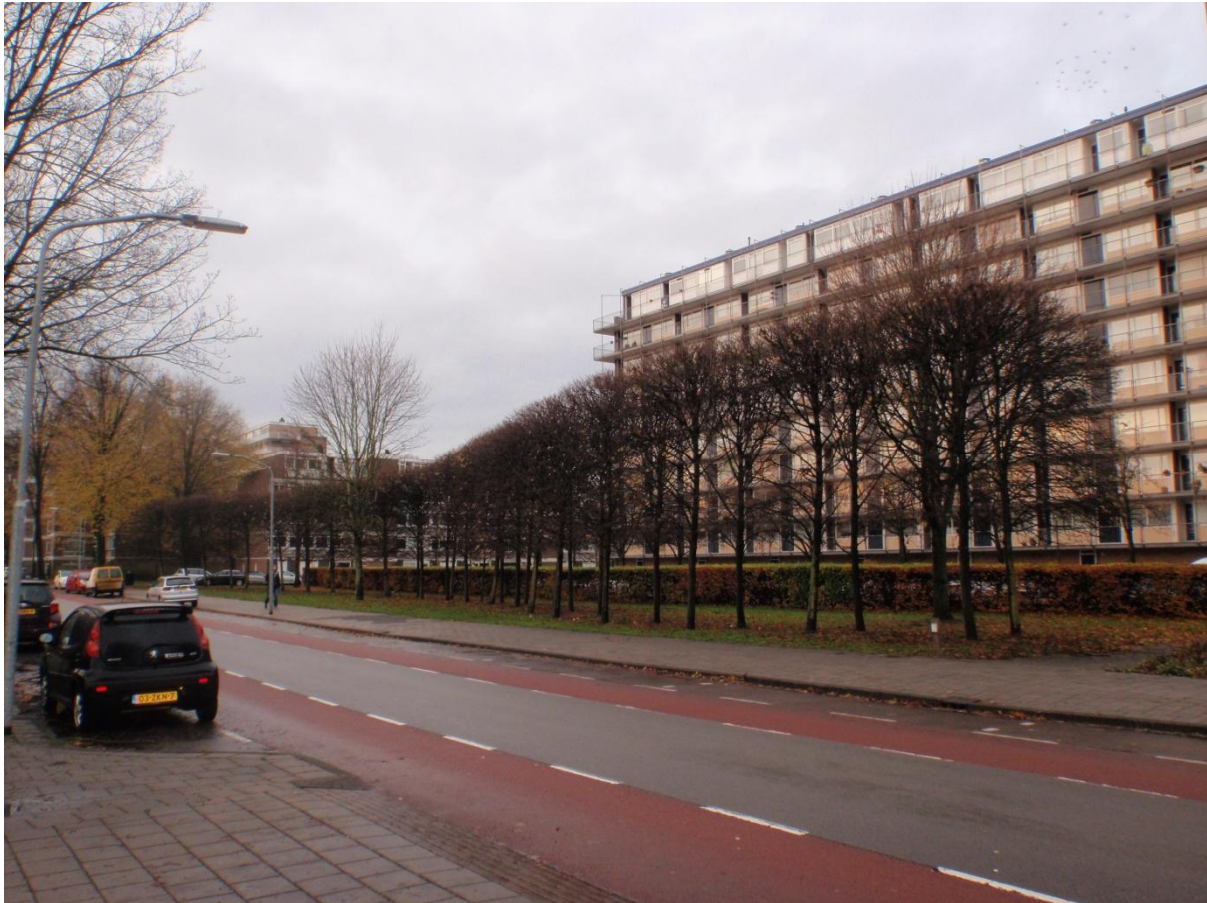
In Schalkwijk staan 44 gekandelaberde bomen (cyclus: 3-jaarlijks knotten), 38 lei en vormbomen (jaarlijks scheren) en 888 knotbomen (cyclus: 2 tot 3 jaarlijks knotten). De onderhoudskosten van een lei- of vormboom zijn relatief hoog. In het algemeen komen we in Schalkwijk gekandelaberde/knotbomen op plaatsen tegen waar bomen te groot worden. In reactie op klachten van bewoners worden in dergelijke situaties bomen gekandelaberd of geknot, terwijl mogelijk op deze plekken wel voldoende ruimte was voor een boom van de 2<sup>e</sup> of 3<sup>e</sup> grootte. Knotten of kandelaberen is voor de boom niet wenselijk omdat grote wonden ontstaan die als invalspoort voor houtrotschimmels fungeren. Het totaal aandeel snoeivorm-bomen valt met 7,1% van het totale bomenstand mee.

Foto 2: dubbele bomenrij van geschoren vormbomen op een locatie waar ruim voldoende groeiruimte is voor bomen van de 1e grootte (Engelandlaan, Europawijk).

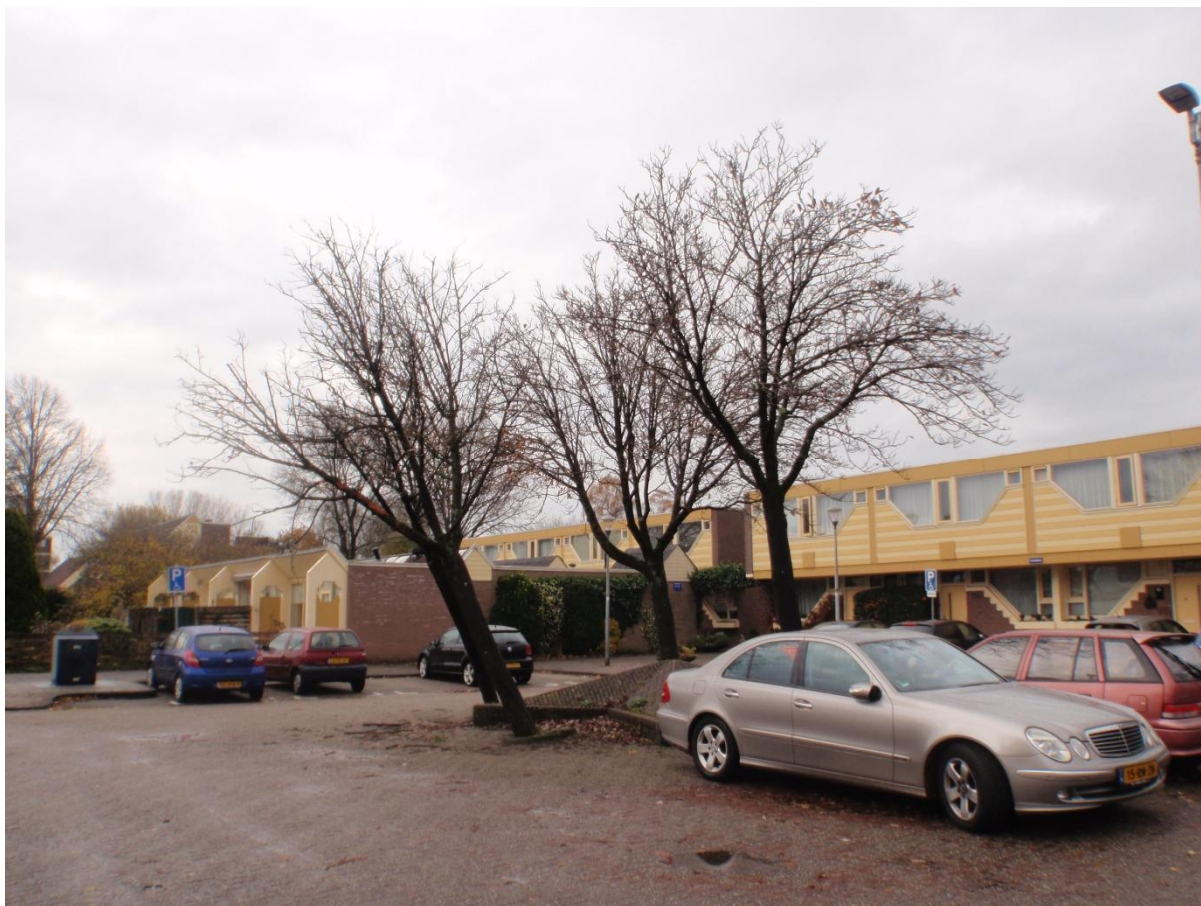
Foto 3: boomgroep met 2 scheve, kwarrende bomen die geen meerwaarde hebben voor het beeld en zelfs afbreuk doen de 2 andere gezonde bomen (Slufterweg, Molenwijk).

- Opstellen van een streeflijst voor soortendiversiteit en het vergroten van het aandeel inheemse soorten.
- Opstellen van een afwegingskader voor aanpak van bomen op onlogische standplaatsen (zoals dicht op gebouwen, dicht op andere bomen en onnodig in verharding). Aanbevolen wordt om dergelijke bomen stelselmatig in aantal te reduceren (en eventueel te herplanten op een meer geschikte plek) en alleen te vervangen als dit iets toevoegt aan het beeld.

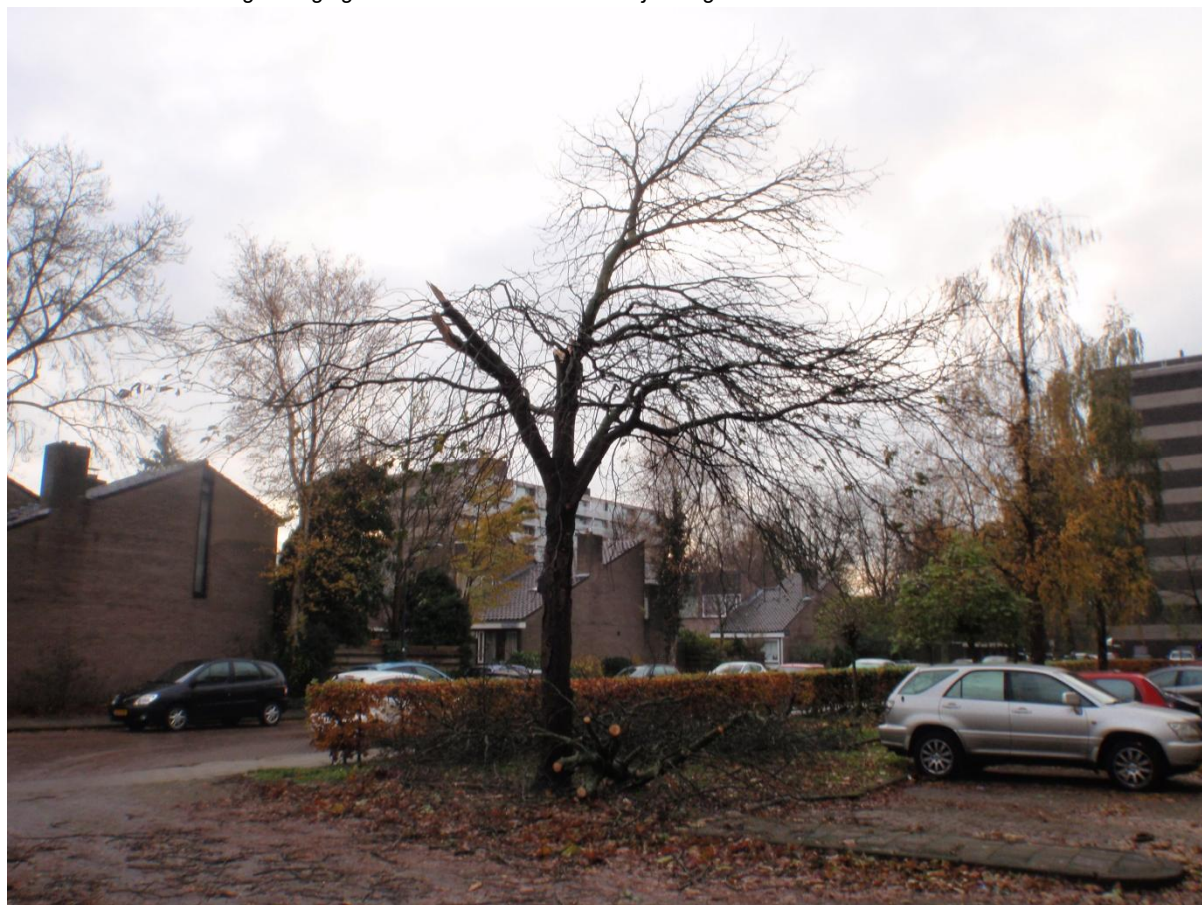
Bomen kunnen aangetast worden door organismen als bacteriën, virussen, schimmels of insecten. In Nederland komen de laatste jaren steeds vaker uitheemse ziektes en plagen voor zoals Massaria in platanen, essentaksterfte in essen, kastanjabloedingsziekte in paardenkastanjes en eikenprocessierups in eiken. Zowel essentaksterfte als kastanjabloedingsziekte komen in Schalkwijk voor (zie foto 4 op pagina 11). Deze ziekten kunnen in een relatief kort tijdsbestek van enkele jaren tot het grootschalig afsterven van bomen leiden. In totaal bestaat circa 13,5% van de bomen in Schalkwijk uit es (1.849 stuks). Van de 1.849 essen behoren 1.587 tot de voor essentaksterfte gevoelige soorten. Uit onderzoek blijkt dat 5-10% van gewone essen zaailingen een natuurlijke weerbaarheid heeft. De rest maakt meer kans op afsterven. Meer risico op afsterven geldt met name voor bomen jonger dan 30-40 jaar, specifieke soorten en essen onder natuurlijke omstandigheden zoals in parken en bosplantsoenen. 1.191 essen zijn 40 jaar of jonger. Tot op heden is er nog geen manier gevonden om essentaksterfte tegen te gaan. Massaria in platanen is nog niet waargenomen. Zieke iepen (iepziekte) worden in principe binnen 4 weken na ontdekking verwijderd.

Foto 4: zieke paardenkastanjes worden na verloop van tijd vaak gevoelig voor takbreuk (Boedapeststraat, Europawijk).

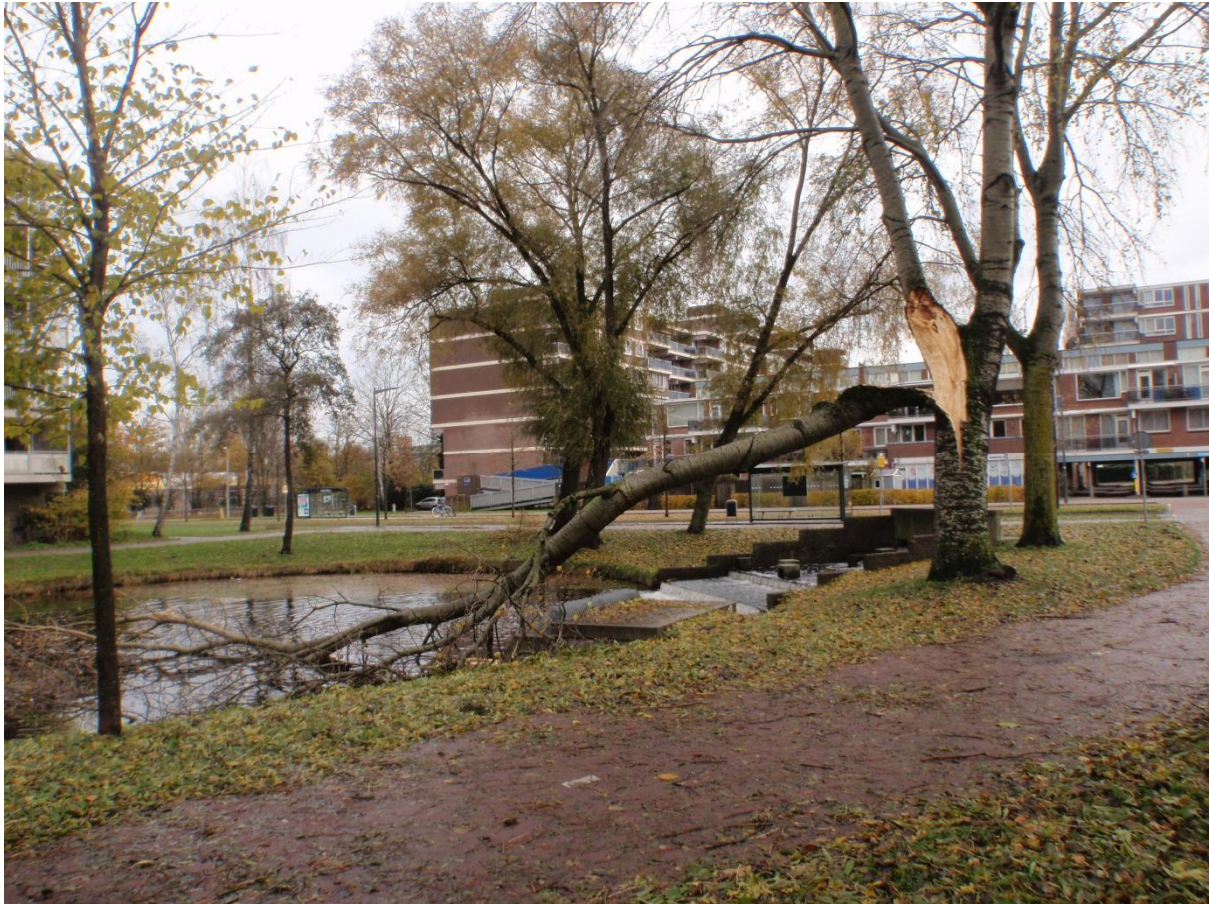
Met name populier en wilg kunnen eerder last krijgen van takbreuk en hebben na 30 tot 40 jaar extra zorg nodig (zie foto 5 op pagina 12). Op dit moment zijn er 1.232 populieren en wilgen ouder dan 30 jaar die extra gemonitord worden en waarvan breukgevoelige takken worden verwijderd. Voorkomen moet worden dat deze bomen tegelijkertijd zoveel gebreken gaan vertonen dat ze allemaal in dezelfde periode geveld moeten worden. Van de 815 populieren in Schalkwijk hebben er ruim 200 een levensverwachting korter dan 15 jaar. Echter 401 populieren zijn ouder dan 45 jaar en bekend is dat deze oude bomen extra gevoelig zijn voor takbreuk. Het gaat hierbij voornamelijk om uitzakkende takken in de buiten- en onderzijdes van de kroon. Juist de soorten die in de jaren '60 in Schalkwijk zijn aangeplant blijken breukgevoelig. Het merendeel van de populieren ouder dan 45 jaar bevindt zich in parken en groenzones. Een deel bevindt zich echter ook midden in de woonwijken; bij hoogbouw, woningen en scholen. Van de 908 wilgen in Schalkwijk zijn er 188 stuks 45 jaar of ouder. 563 van alle wilgen zijn geknot. Van de 188 wilgen die ouder zijn dan 45 jaar zijn er 127 geknot. Voor de knobomen is het gevaar op takbreuk reeds weggenomen. Van de 61 wilgen ouder dan 45 jaar en die niet geknot zijn is er op basis van de leeftijd en soort specifieke eigenschappen een risico op takbreuk. Deze bomen bevinden zich grotendeels in parken en groenstroken en komen slechts incidenteel in woongebieden voor.

Foto 5: Bij oude populieren neemt de kans op (spontane) takbreuk toe (Pad van Oudshoorn, Molenwijk).

- Opstellen van een vervangingsplan voor de bomen met een matige of slechte levensverwachting (922 bomen).
- Opstellen van een aanpak voor snelgroeiende populieren en wilgen die ouder zijn dan 30 jaar (inmiddels 1.232 stuks) met als onderdeel daarvan een herstelplan en afwegingskader voor vervanging en herplant.

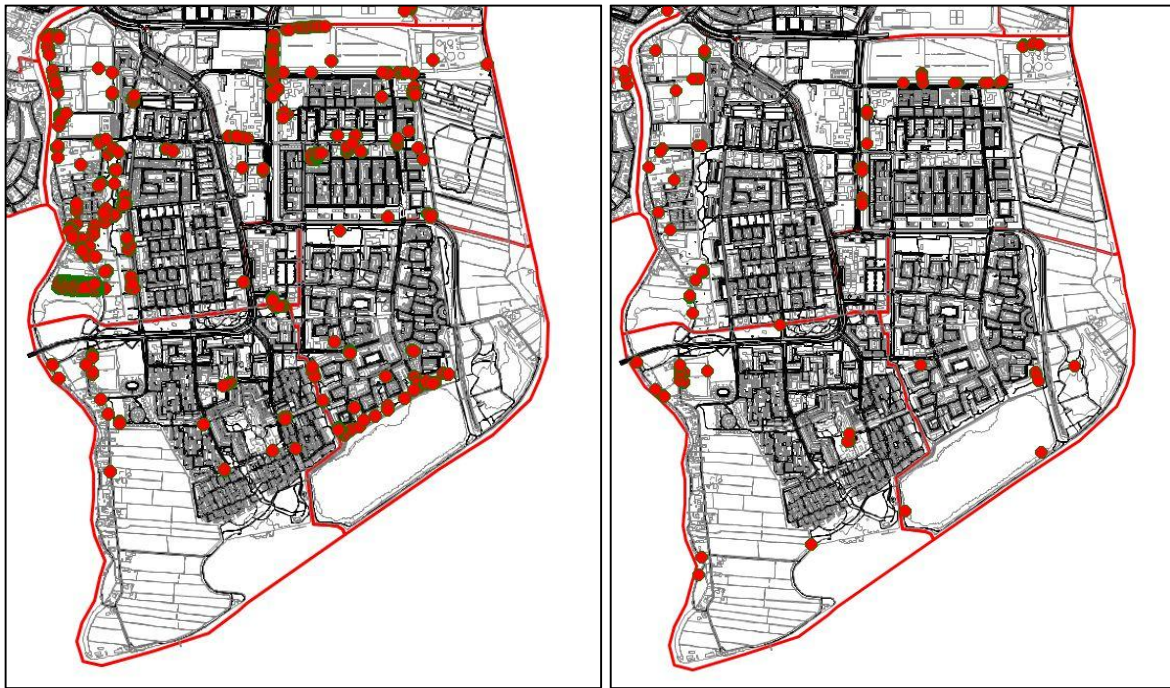
Afb 4 en 5; links: spreiding populieren >45 jaar (rode stippen) rechts: spreiding wilgen >45 jaar (rode stippen).
